FEBRERO 2018

SERVICIO DE VIGILANCIA ESTRUCTURAL DE LOS EMISARIOS SUBMARINOS DE LA COMUNIDAD VALENCIANA. LOTE 002 (VALENCIA SUR-ALICANTE)

EMISARIO SUBMARINO RINCÓN DE LEÓN (ALICANTE)

Inspección Ordinaria

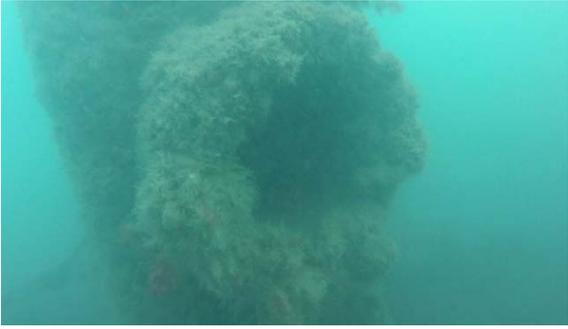
Foto 1.-Difusor 2 sin vertido	Foto 2.- Difusor 19 vertiendo

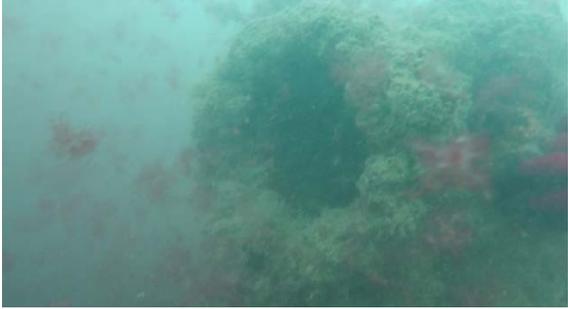
Foto 3.-Difusor 8 sin vertido	Foto 4.- Difusor 23 vertiendo

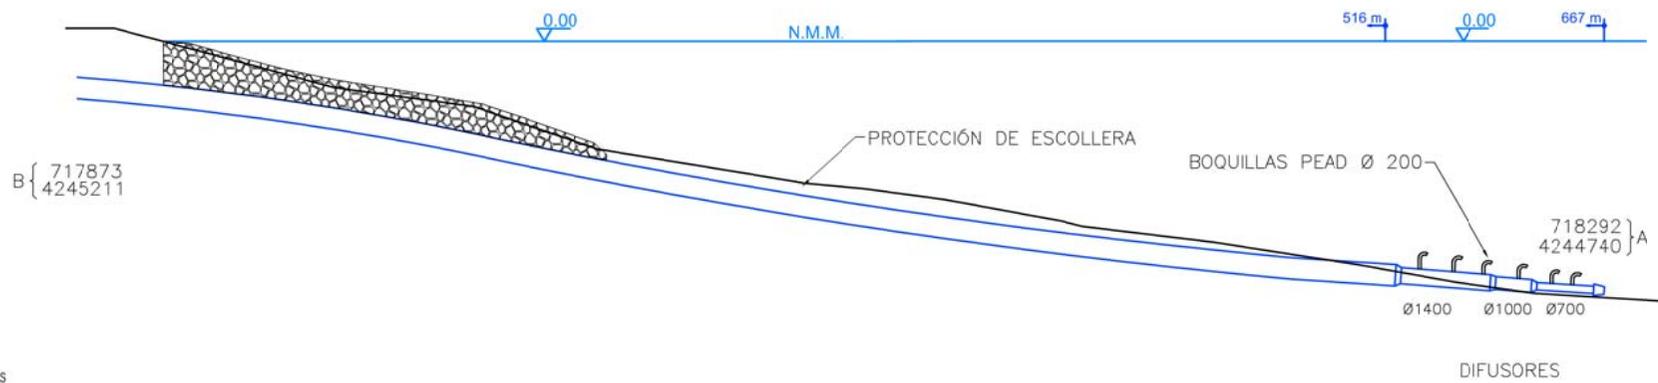
ANEXO E: PLANO EN ALZADO

INCIDENCIA	FECHA	PROFUNDIDAD	DISTANCIA L.C.	DESCRIPCIÓN
3	JUNIO 2007	-5.70 m;-6.50 m	516 - 667 m.	Se detectan 35 pipetas con vertido aparente de un total de 60 y son las 35 últimas del ramal difusor en sentido de mar a tierra.
3	NOVIEMBRE 2007	-5.70 m;-6.50 m	516 - 667 m.	Se detectan 34 pipetas con vertido aparente de un total de 60.
3	ABRIL 2008	-5.70 m;-6.50 m	516 - 667 m.	Se detectan 29 pipetas con vertido aparente de un total de 60.
3	OCTUBRE 2008	-5.70 m;-6.50 m	516 - 667 m.	Se detectan 25 pipetas con vertido aparente de un total de 60.
3	MAYO 2009	-5.70 m;-6.50 m	516 - 667 m.	Se detectan 27 pipetas con vertido aparente de un total de 60 y son las 27 últimas del ramal difusor en sentido de mar a tierra.
3	JULIO 2015	-5.70 m;-6.50 m	516 - 667 m.	Se detectan 12 pipetas con vertido aparente
3	NOVIEMBRE 2016	-5.70 m;-6.50 m	516 - 667 m.	Se detectan 57 pipetas, 18 con vertido Y 39 sin vertido
3	MAYO 2017	-5.70 m;-6.50 m	516 - 667 m.	Se detectan 18 pipetas con vertido aparente

3	OCTUBRE 2017	-5.70 m;-6.50 m	516 - 667 m.	Se detectan 36 pipetas, 21 con vertido y 15 sin vertido
3	FEBRERO 2018	-5.70 m;-6.50 m	516 - 667 m.	Se detectan 28 pipetas, 15 con vertido y 13 sin vertido
