SEPTIEMBRE 2019

SERVICIO DE VIGILANCIA ESTRUCTURAL DE LOS EMISARIOS SUBMARINOS DE LA COMUNIDAD VALENCIANA. LOTE 002 (VALENCIA SUR-ALICANTE)

EMISARIO SUBMARINO RINCÓN DE LEÓN (ALICANTE)

Inspección Ordinaria

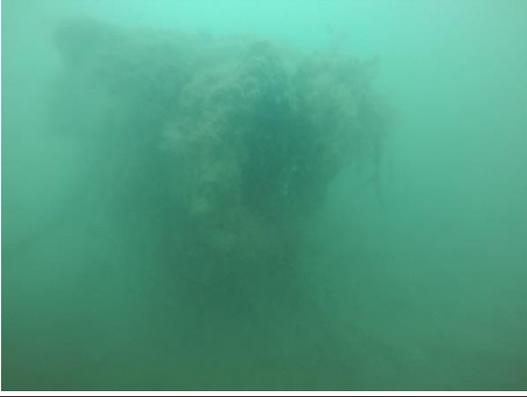
Img. 1: Difusor 12. Sin vertido.	Img. 2: Difusor 18. Sin vertido. Semienterrado.

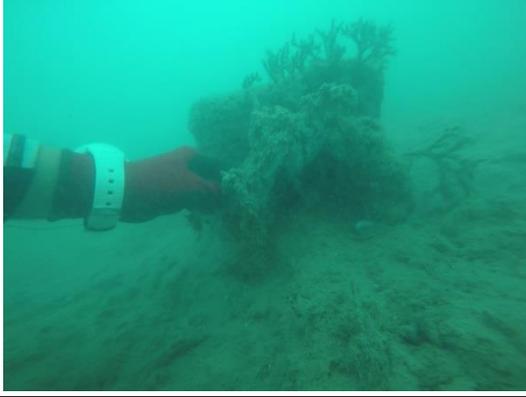
En la inspección realizada se detectan 57 difusores de los 60 totales, 15 de ellos con vertido y 42 sin vertido. Uno de los difusores que no presentaba vertido se encontraba semienterrado (Difusor nº 18). No se observaron obstrucciones en ninguno de los difusores durante el momento de la inspección. A partir del difusor nº 23, se observa acumulación de material fibroso sobre el fondo.
