## SITUACIÓN Y MEDIDAS DE GESTIÓN DE LA FLORA ACUÁTICA INVASORA EN EL PARQUE NATURAL DEL MARJAL DE PEGO-OLIVA *Ludwigia grandiflora* y *Egeria densa*

**Servicio de Vida Silvestre  
Octubre de 2016**

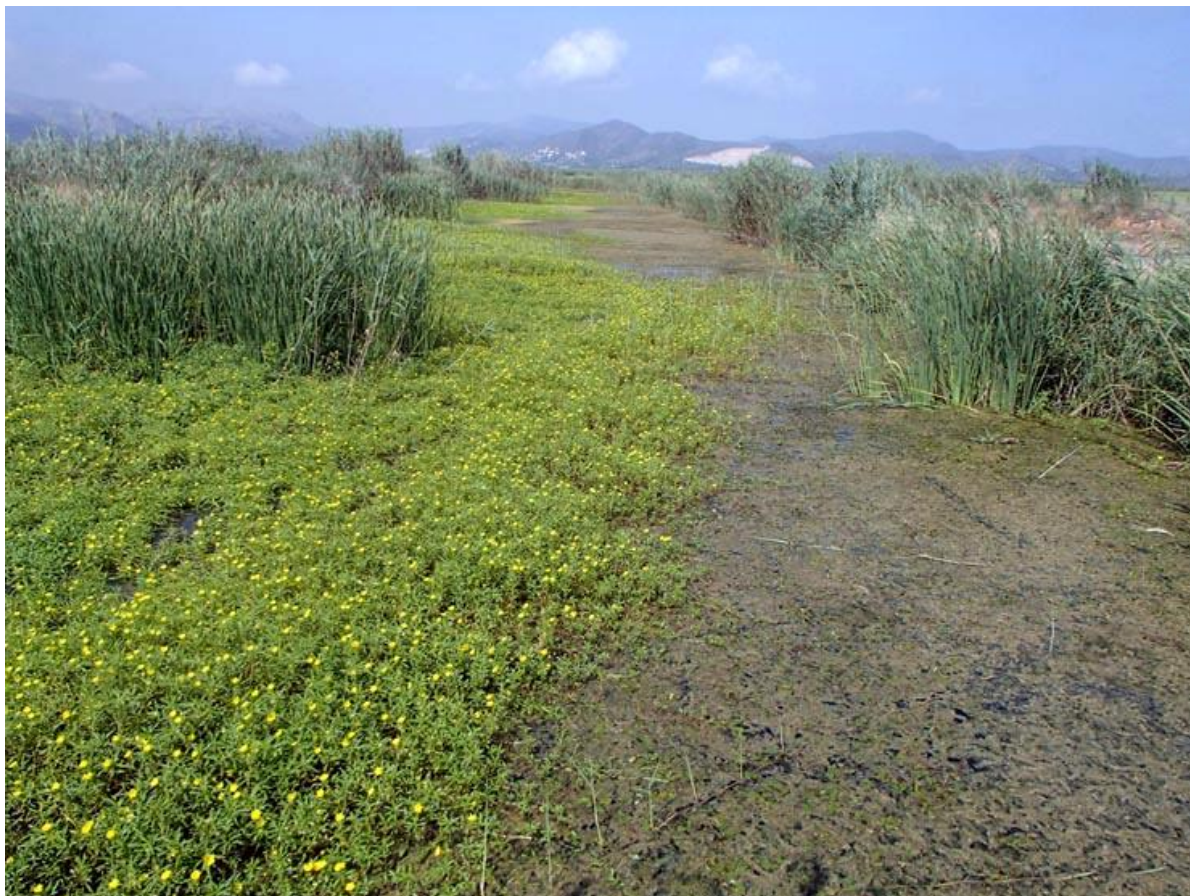
Imagen 1: PN del Marjal de Pego-Oliva. Río Racons infestado por *Ludwigia grandiflora* (izquierda) y *Egeria densa* (derecha). Verano de 2015.

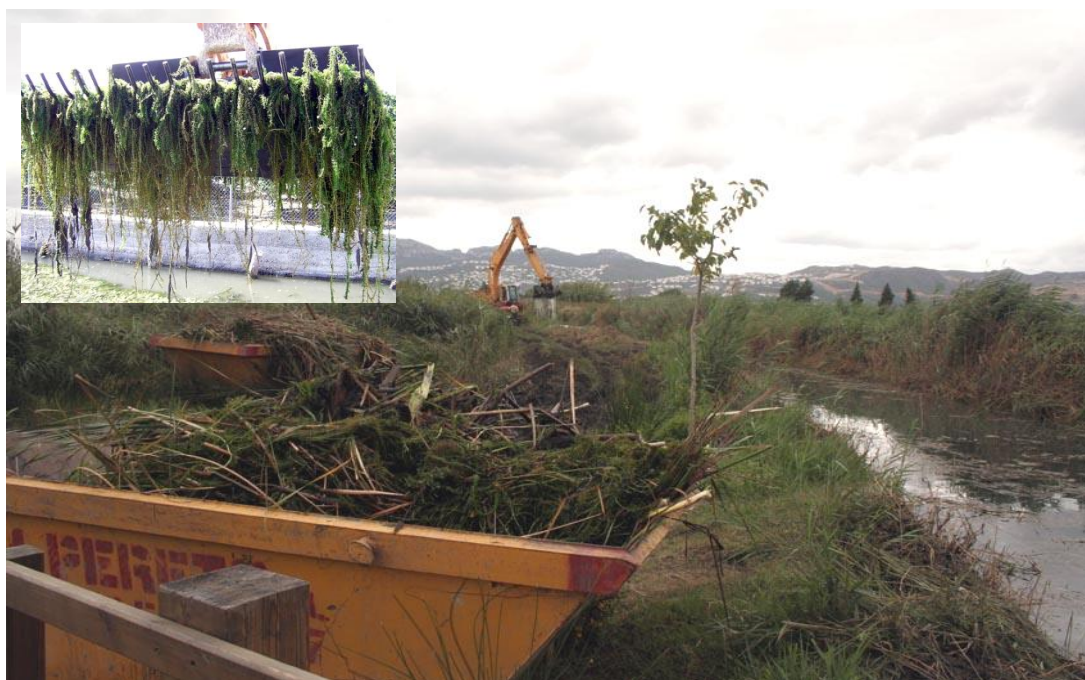
Para la erradicación de *Egeria densa* se realizaron trabajos de eliminación mecánica utilizando una retro-excavadora con una pala adaptada. Se instalaron barreras flotantes y redes durante la realización de los trabajos para evitar la dispersión de la planta. También se realizaron trabajos de control manual, empleando brigadas en tareas de apoyo y para la eliminación de restos de planta, pequeños focos y limpieza de barreras.

Los resultados de estas actuaciones no fueron positivos colonizándose de nuevo gran parte de los canales afectados, incluso dispersándose la planta a otras zonas, a pesar de los esfuerzos por aislar las áreas de trabajo.

Imagen 4: Erradicación mecánica de *Egeria densa* en el PN de Pego-Oliva. Año 2007.

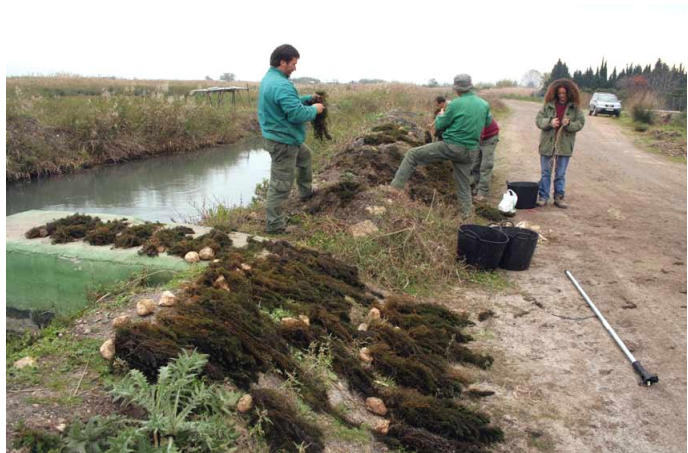
Tras la erradicación mecánica de *Egeria* en los canales del parque se realizó otra experiencia consistente en evaluar la posible lucha por competencia del hábitat de la especie invasora contra una de las especie autóctonas presentes en la zona. La experiencia consistió en plantar 3.800 ejemplares de *Ceratophyllum demersum* en un canal donde previamente se había eliminado de forma mecánica *Egeria densa*. Se realizó en un canal donde a pesar de la erradicación quedaban algunos restos y fragmentos de *Egeria* en el fondo para determinar la posible competencia de las dos especies. *C. demersum* comenzó a proliferar y ocupar el canal, pero posteriormente aparecieron brotes de *Egeria* que poco a poco fueron colonizando la zona desplazando la mayor parte de la población de *C. demersum* instalada.

Imagen 5: Preparación de "atillos" de *Ceratophyllum demersum* para su plantación. PN del Marjal de Pego-Oliva, 2007.

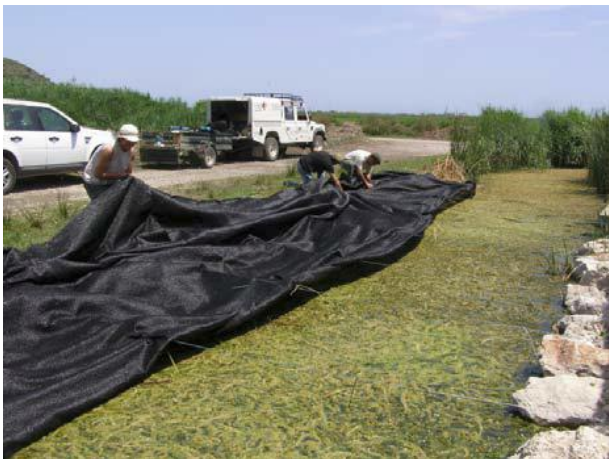
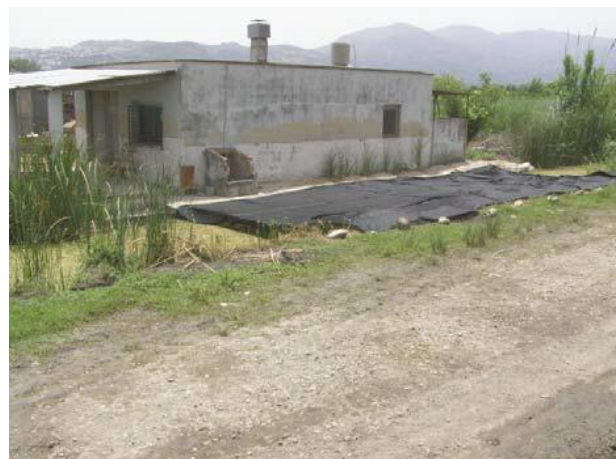
A la vista de la poca efectividad de los tratamientos anteriores se realizó en 2012 una prueba-ensayo de erradicación utilizando una malla de sombreo colocada sobre uno de los canales donde *Egeria* alcanzaba un 100% de cobertura, con el objetivo de impedir el paso de luz y eliminar la planta. Los resultados fueron positivos en un primer momento desapareciendo toda la planta, pero tras retirar la malla comenzaron poco a poco a reaparecer brotes de planta hasta llegar de nuevo a colonizar todo el canal.

Imagen 6 y 7: PN del Marjal de Pego-Oliva. Colocación malla de sombreo para eliminación de *E. densa*. Año 2012.

Finalmente otro método es el cubrimiento de la planta con geotextil para evitar el paso de luz, al menos durante una estación vegetativa. Se ha realizado una prueba con *Egeria* en un canal sin resultados positivos. Al tratarse de superficies muy grandes, la mayor parte en el río, tampoco se considera un método adecuado.

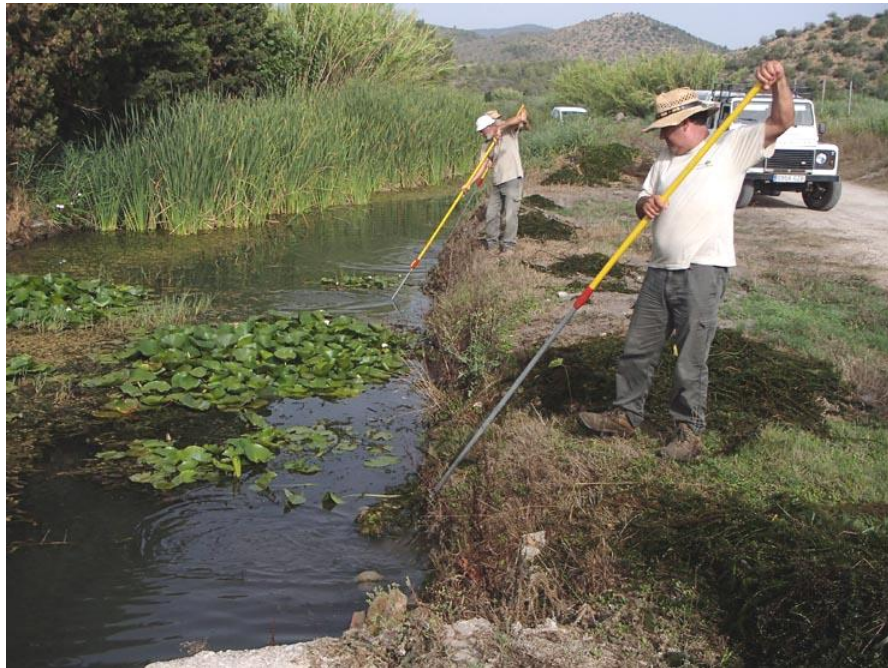
En el año 2016 se ha iniciado una actuación de control de *Egeria* en un canal del Parque Natural donde se encuentra parte de la población de *Nymphaea alba*, especie en peligro de extinción y donde *Egeria densa* ha proliferado mucho. Se realizan trabajos de erradicación manual para liberar los ejemplares de nenúfar, los cuales se repetirán en el tiempo para favorecer el desarrollo de los nenúfares.

Imagen 8: Erradicación manual de *Egeria densa* junto a la población de nenúfares. 2016.

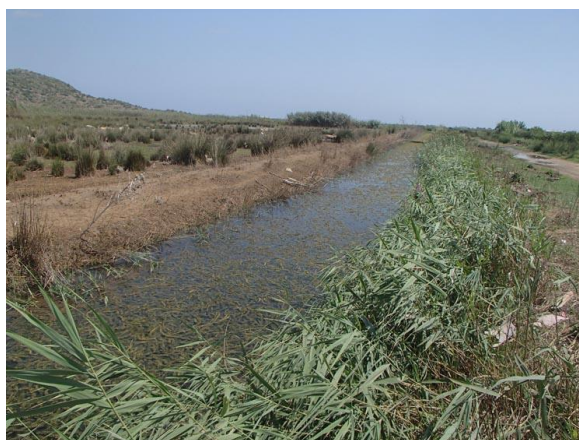
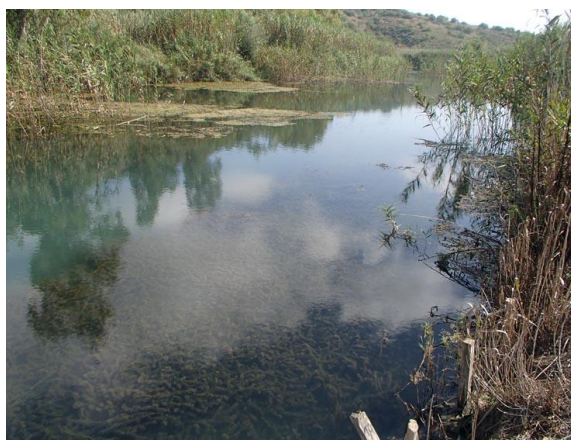
Los resultados tras las prospecciones realizadas y después de los trabajos de erradicación realizados en 2007, donde se extrajeron 3.150 m<sup>3</sup> de planta, indican que no han sido efectivos. En algunos canales se ha reducido la población, pero en otros ha vuelto a rebrotar la planta, llegándose a extender a lo largo de los años a otros canales donde no había, especialmente en el río Bullent y río Racons. Actualmente las zonas más afectadas se encuentran en el río Bullent y río Racons donde se extiende a lo largo de gran parte del cauce. En la zona de canales la fluctuación varía de unos años a otros.

Imagen 9 y 10: *Egeria densa*, áreas afectadas en canal (izd) y río Bullent (dcha), año 2015.

Se concluye que los trabajos de erradicación mecánica y manual para el control de ésta especie son ineficaces y contribuyen a dispersar la planta. Únicamente en zonas muy concretas de canales y acequias donde aparezcan pequeños focos o tengan algún valor especial se puede justificar una actuación mediante el control manual, teniendo en cuenta que el trabajo debe realizarse de manera prolongada en el tiempo y tomando precauciones mediante la colocación barreras y mallas de contención durante los trabajos.

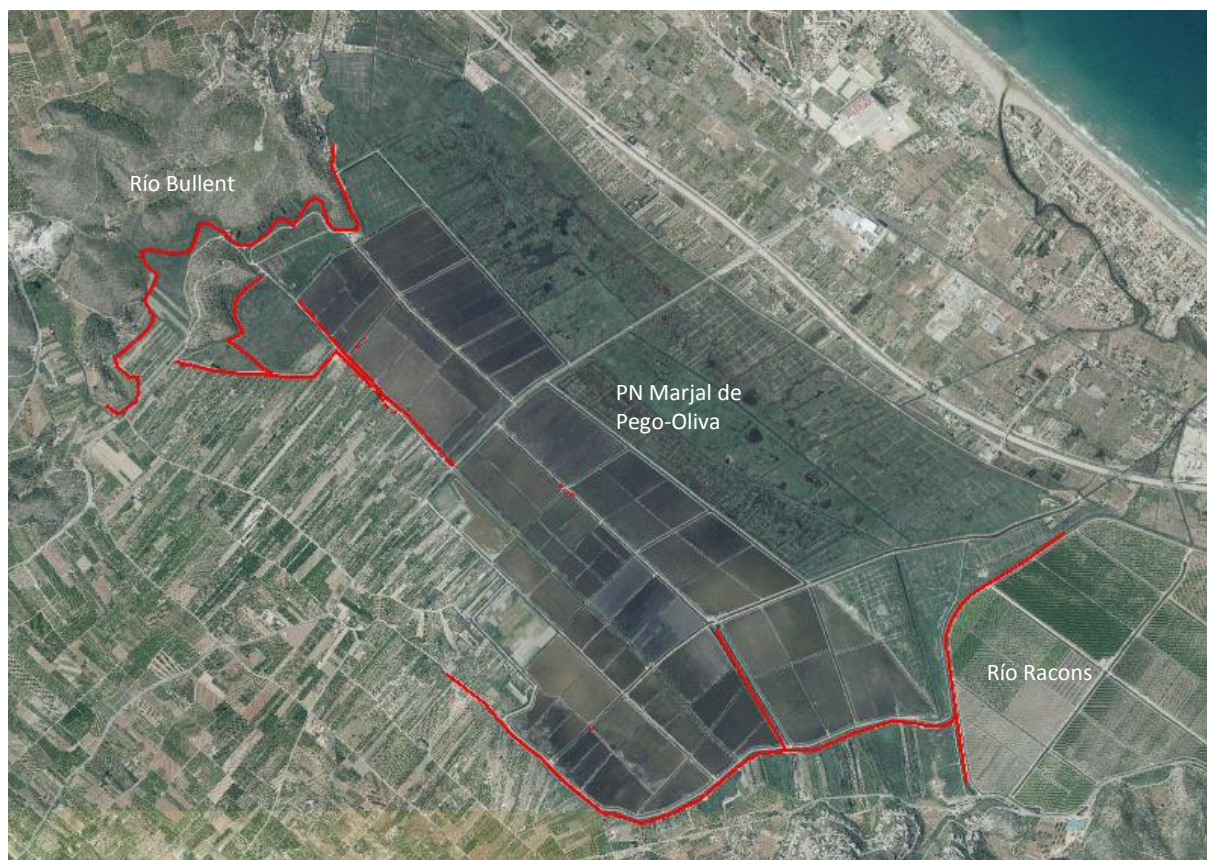
Imagen 13: *Egeria densa*. Año 2016. Zonas afectadas en el PN del Marjal de Pego-Oliva.

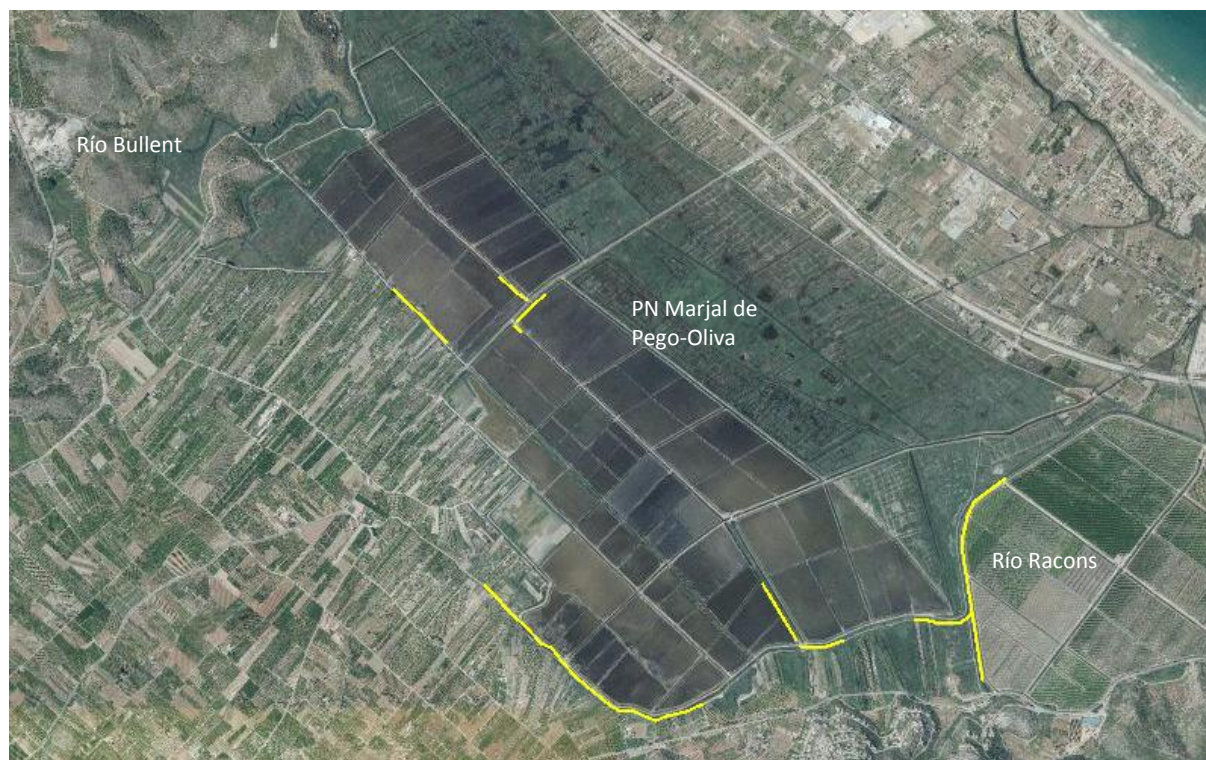
Imagen 15: *Ludwigia grandiflora*. Año 2013. Zonas afectadas en el PN del Marjal de Pego-Oliva.

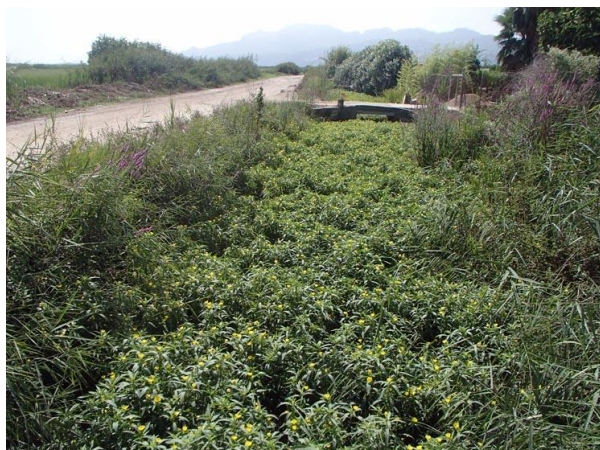
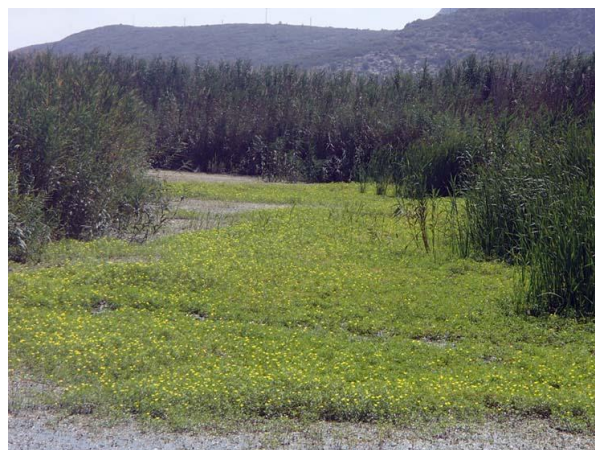
Los resultados indican que la población se mantiene más o menos estable, con una ligera reducción respecto a 2007. Los trabajos de erradicación química sí son efectivos a corto plazo, pero si no se continúa con los tratamientos resulta al final ineficaz. En cualquier caso ya no está permitido éste tipo de tratamiento. Actualmente se encuentra muy extendida en el río Racons ocupando en ocasiones gran parte de la lámina de agua. En canales y acequias de riego su presencia es más reducida.

Imagen 17 y 18: *Ludwigia grandiflora*, áreas afectadas en canal (izd.) y río Racons (dcha.), año 2015.

Dada la extensión que ocupa la especie en el parque natural, concretamente en el río Racons la alternativa para su control es el empleo de métodos mecánicos. Este método supone eliminar la parte aérea y el sistema radicular de *Ludwigia*, para lo cual las máquinas deben extraer parte del sustrato. Esto conlleva una alteración importante de las orillas y un aporte de sedimentos a la masa de agua. No obstante este método permite lograr una eliminación importante de la planta utilizando máquinas retro-excavadoras, si bien se incurre en un importante riesgo de dispersión de la planta a partir de fragmentos. Es imprescindible por tanto la colocación de barreras aguas abajo. Por otro lado, es necesario reincidir en años sucesivos para asegurar el control de la población, en caso contrario vuelve a aparecer. La gestión de los residuos pasa por su enterramiento a más de 1m de profundidad, rellenando la excavación con sustrato no contaminado por la especie. Otra alternativa puede ser su transporte a gestor de residuos.
