Línea Actuación 06.04.01: Restauración de Hábitats de Interés Comunitario **Restauración de estanques temporales mediterráneos (hábitat 3170*)** **en Los Lavajos de Sinarcas (Valencia)**

Resumen de la actuación

- **Hábitats sobre el que se incide:**
HIC 3170* Estanques temporales mediterráneos.
- **Superficie total de actuación:** 1,5 ha.
- **Término municipal:** Sinarcas (Valencia).
- **Lugar red Natura-2000:** ZEC Lavajos de Sinarcas .
- **Presupuesto de ejecución:** 64.949,88 €.
- **Ejecución:** 2016.

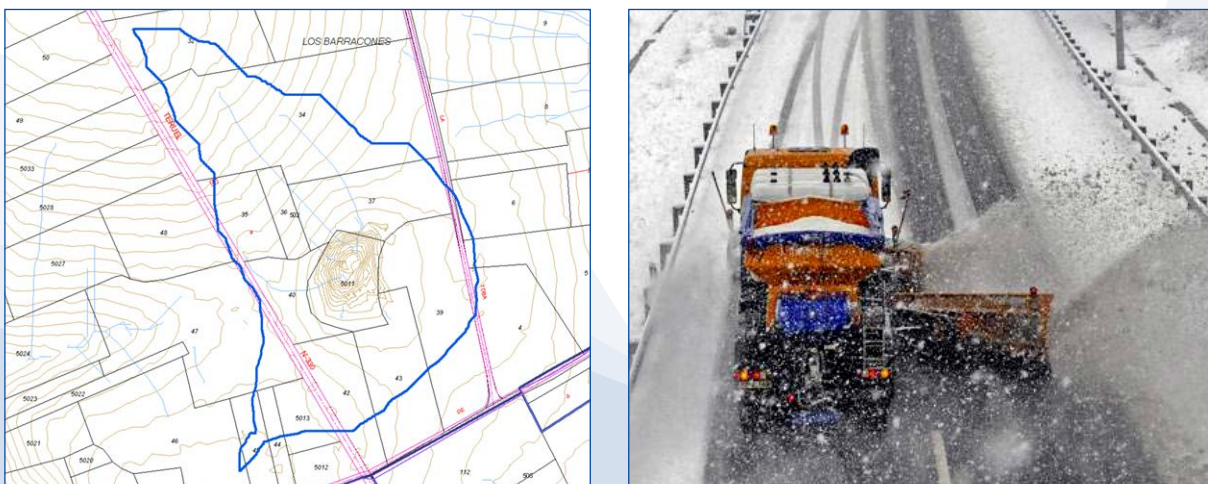
Figura 3. Izquierda. Superficie afectada por la cuenca vertiente (línea azul) del Lavajo del Jaral. Nótese cómo la carretera divide la cuenca en su extremo inferior. Derecha: Máquina quitanieves en acción, nótese la altura y el alcance de la nieve al ser desplazada por la pala dozer (Fuente: ABC).

2) Por otra parte, la construcción de la carretera nacional N-330 dividió la cuenca vertiente del Lavajo del Jaral. Por este motivo, el aporte de sal a la calzada durante las campañas de vialidad invernal provoca la entrada de sal en esta cubeta (figura 3) y la consiguiente salinización de su medio acuático (figuras 5 y 16). La sal penetra en el Lavajo de tres maneras: i) directamente, al ser esparcida por el camión desde una tolva giratoria, ii) por rebote en la calzada y iii) cuando las máquinas quitanieves despejan la calzada con ayuda de palas dozer, lo que provoca la expulsión de las salmueras a gran distancia en forma de ola (Imagen 3)

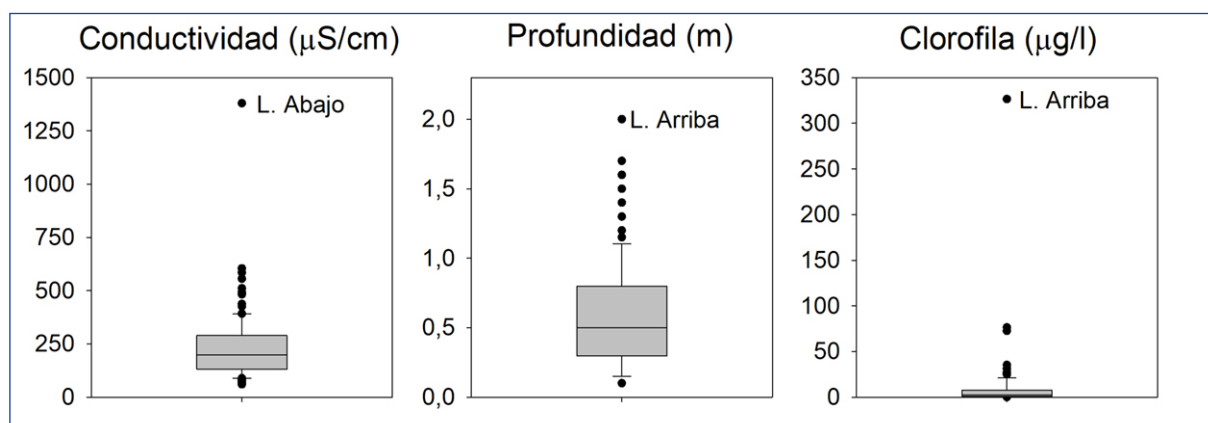
Figura 5. Media, percentiles y valores extremos de algunos parámetros clave empleadas en la caracterización de puntos de agua en la Comunitat Valenciana. Nótese la posición ocupada por los dos lavajos de Sinarcas en relación con el resto de puntos de agua examinados. Fuente: Programa de Seguimiento de Zonas Húmedas de la Generalitat Valenciana.

- 2) Por lo que se refiere al aporte de sal a la carretera, en el Lavajo del Jaral se constata una conductividad mucho más elevada que en el resto de puntos de agua dulce en la Comunitat Valenciana (Fig. 5), con valores cercanos a los que se considera agua salobre ($> 1.500 \mu\text{S cm}^{-1}$) lo que supone un grave riesgo para sus comunidades biológicas de flora⁴ y fauna⁵.
- 3) Por último, los Lavajos sufren el tránsito ocasional de vehículos durante la fase seca de los estanques, lo que permite el aporte de materiales de índole diversa, entre los que habitualmente se detectan restos agrícolas, escombros o lodos de depuradora. Adicionalmente, también se constata la roturación intencionada de las parcelas en las que se localizan los estanques por parte de las propiedades agrícolas vecinas, lo que fomenta la entrada de sedimentos en las cubetas y la movilización de nutrientes.

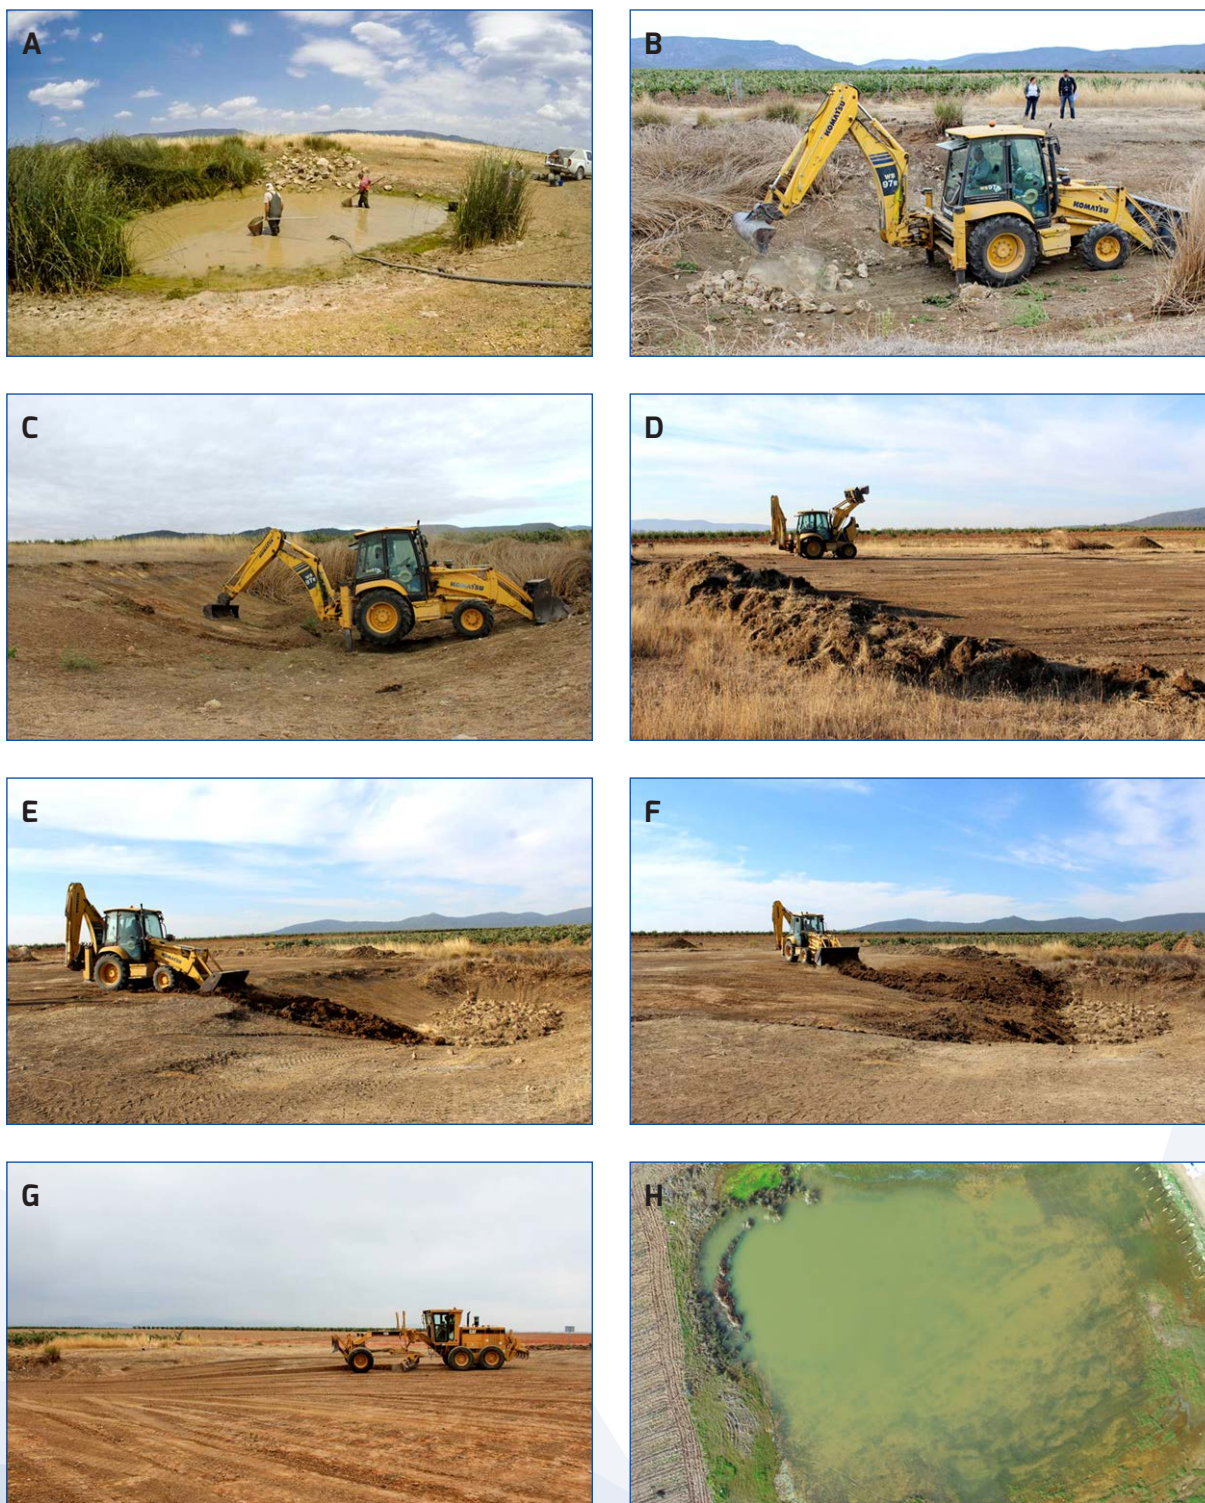
Figura 7. Trabajos de reperfilado del Lavajo del Tío Bernardo. A) Vaciado e la cubeta y recuperación de fauna. B) Acopio de elementos sólidos en el fondo de la cubeta. C y D) Recuperación de la capa superficial de sedimentos con vistas a su salvaguarda y posterior redistribución. E y F) Rellenado G) Reperfilado y nivelado H) Resultado de los trabajos donde se observa el incremento del área de inundación (Imagen drone del 14.02.2017). Fotografías de Ramón G. Pereira.

Posteriormente, tras el secado natural del sedimento del fondo de la cubeta, se reservaron las capas superficiales así como los 10 primeros centímetros del sustrato que rodea la cubeta, en una superficie de 3.500 m², por contener estos materiales todos los propágulos de las especies de flora y fauna cuyo desarrollo se pretende fomentar. Una vez retiradas y acopiadas estas capas, se desplazó un volumen de 1.532 m³ de sustrato al interior de la cubeta, con ayuda de una retroexcavadora y una motoniveladora.

El trabajo de refino y reperfilado, así como el extendido de los sedimentos y del sustrato reservado, se realizó con una motoniveladora. El modo de acopio de estos materiales permitió su reposición en aproximadamente los mismos lugares de los que procedían, de modo que la distribución de los propágulos de las especies de flora y fauna se alteró lo menos posible.

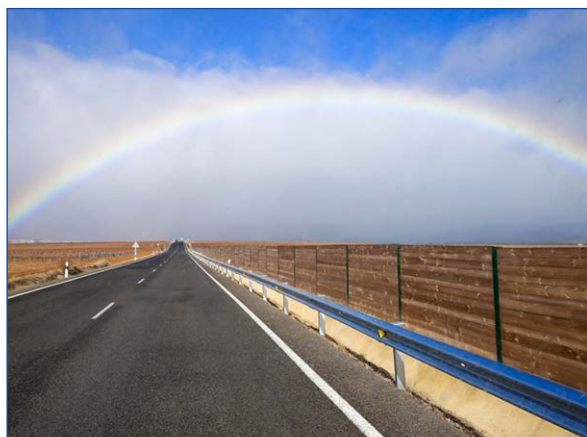
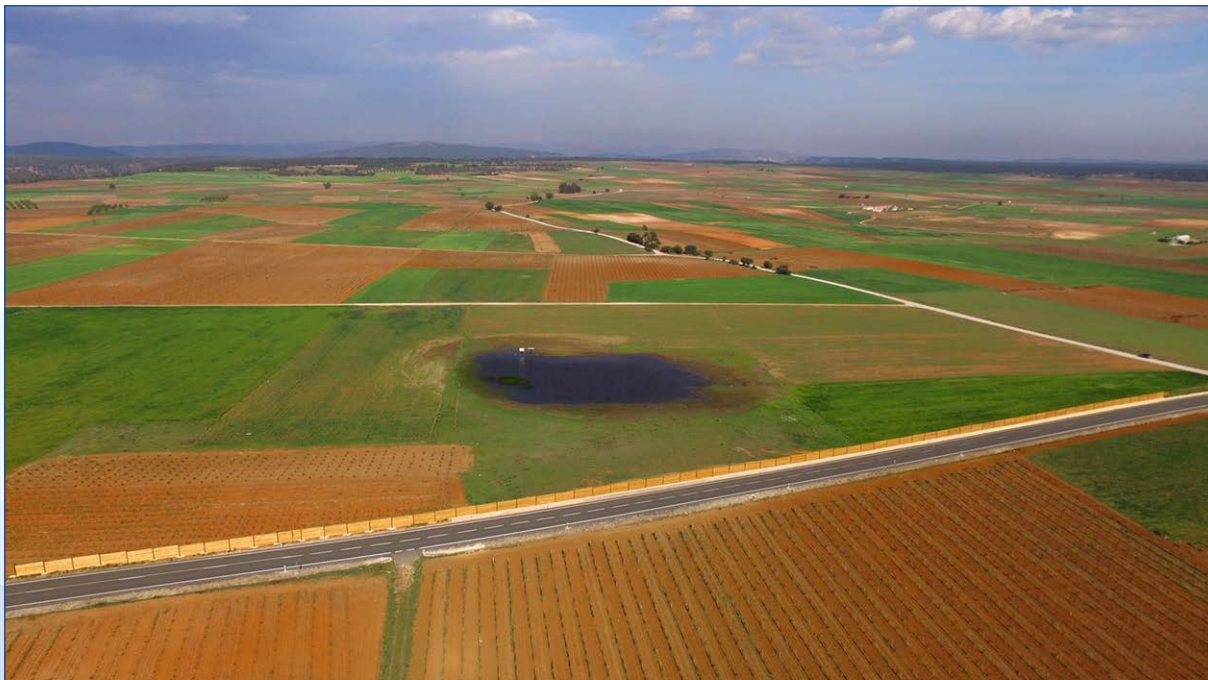
Figura 8. Secuencia que ilustra la colocación de la pantalla antisal. Nótese como las lamas de madera se han enrasado con hormigón para evitar la entrada de las salmueras interceptadas por la pantalla. Fotografías de Orthem y Ramón G. Pereira.

Para reducir al máximo la entrada de sal en el Lavajo del Jaral se han colocado 290 m lineales —el equivalente a la longitud de la intersección de la carretera con la cuenca vertiente del lavajo— de pantalla anti-sal formada por perfiles metálicos y paneles de madera tratada en autoclave con una altura de 2 m (figura 8). La seguridad vial se ha garantizado con una bionda metálica como elemento protector. La parte inferior de la pantalla se ha enrasado al sustrato con hormigón, de modo que tanto las salpicaduras de salmuera como la sal son dirigidas a la cuneta hormigonada y exportadas de la cuenca del Lavajo.

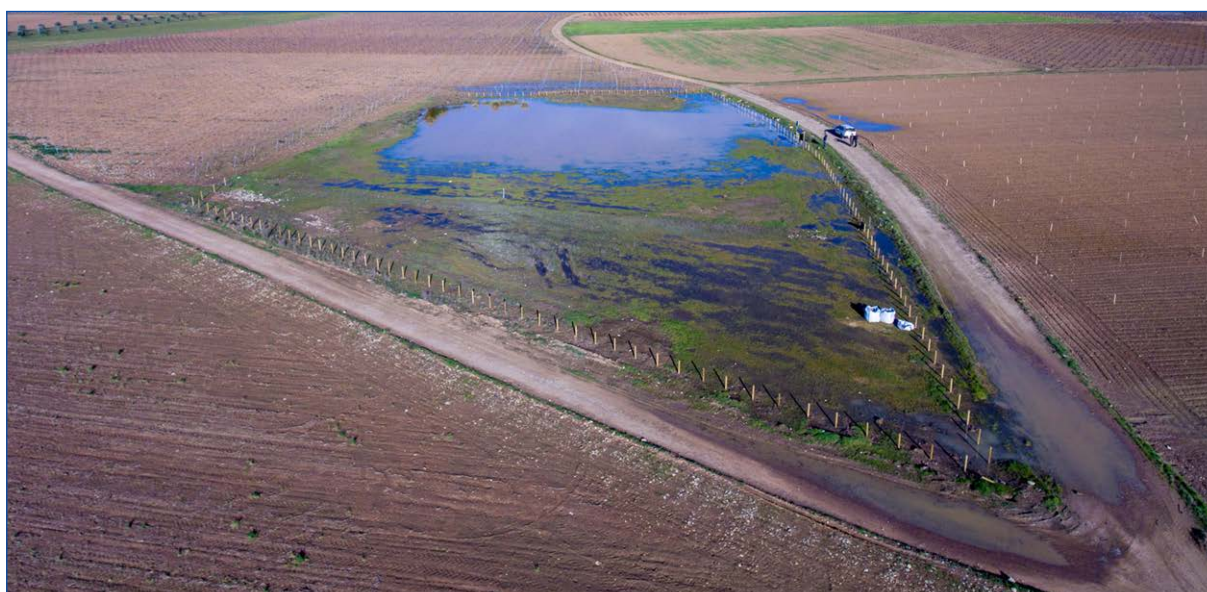
Figura 9. Vista aérea del Lavajo del Tío Bernardo a las pocas semanas de la intervención. Nótese la amplia superficie inundada y la delimitación del hábitat con rollizos de madera. Fotografía de Nautilus Films.

El perímetro de la propiedad pública de ambos lavajos se ha delimitado con rollizos de madera, fijados con hormigón, separados cada 1,8 m y nivelados a 0,75 m de altura (figuras 9 y 10). De este modo se evita la entrada de tractores y vehículos de cuatro ruedas, sin impedir usos tradicionales como el acceso al ganado.

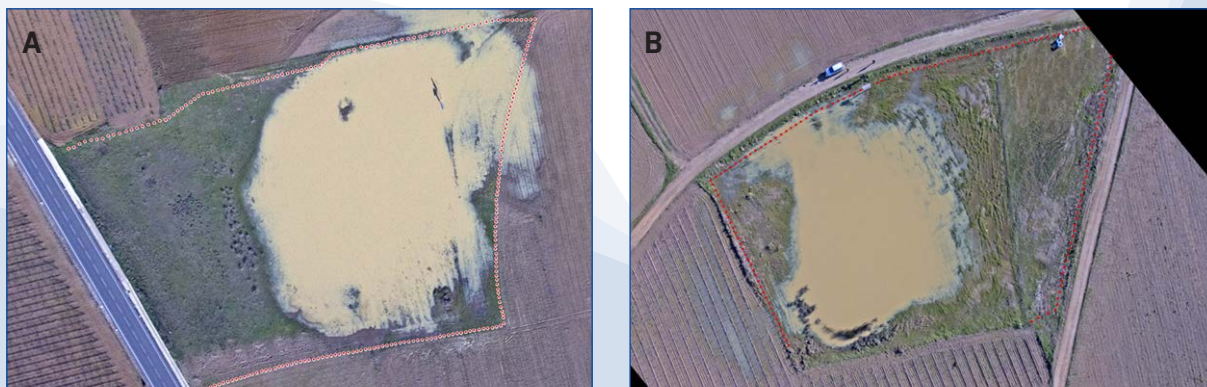
Figura 10. Delimitación perimetral: A) Lavajo del Jaral y B) Lavajo del Tío Bernardo. Fotografías de Nautilus Films.

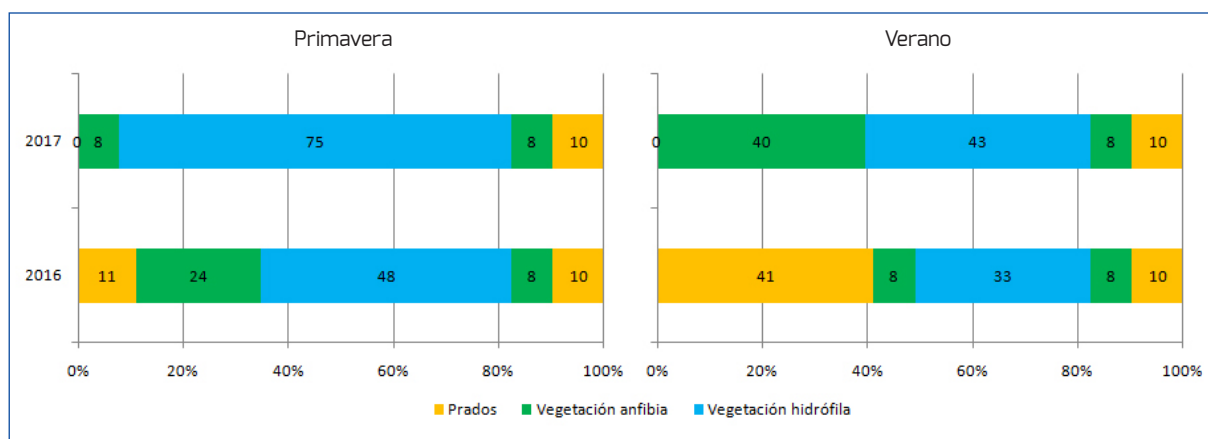
Figura 11. Superficies ocupadas por las diferentes comunidades vegetales presentes en los Lavajos en 2016 (parte inferior de los gráficos) y en 2017 (parte superior) durante la primavera (gráfico a la izquierda) y el verano (a la derecha). Nótese la mayor extensión ocupada por la vegetación hidrófita (azul) en primavera (izquierda) de 2017 respecto a 2016, lo que es indicativo de una mayor superficie inundada. Por otra parte, en verano (derecha) de 2017, las comunidades vegetales anfibas características de los estanques temporales (segmentos verdes) ocupan una mucho mayor superficie respecto a 2016, lo que es indicativo de una significativa recuperación del funcionamiento del hábitat.

La intervención ha promovido la inundación de una superficie un 56% más extensa durante la primavera —compárese la franja azul en la figura 11 izquierda antes (2016) y después de la intervención (2017)—, lo que ha generado un hábitat idóneo para el desarrollo de las plantas anfibias que definen el hábitat, una vez que el agua se retira y deja emerger un suelo saturado durante el verano.

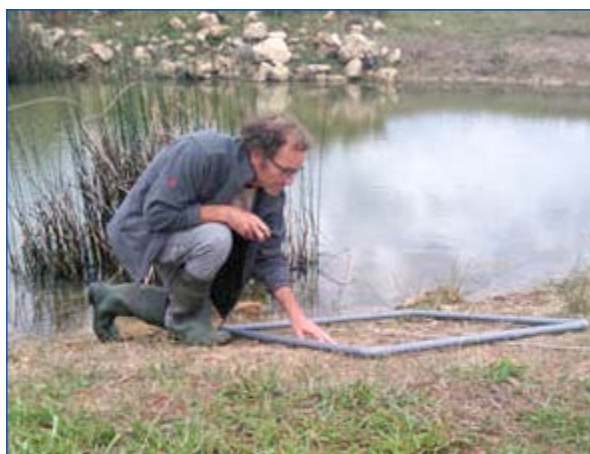
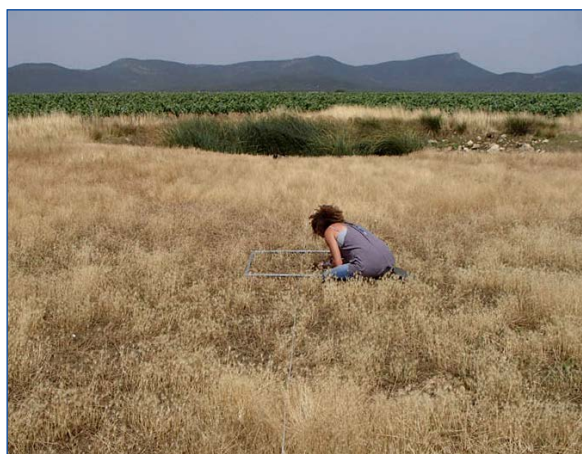
Figura 12. Seguimiento de comunidades vegetales A) Primavera 2016 y B) Verano 2016. Fotografías de C. Peña y A. Sebastián.

Para el estudio del impacto de la intervención sobre la flora del Lavajo del Tío Bernardo se empleó un transecto lineal de 63 m² y se caracterizaron tres comunidades vegetales con la composición de especies que se indica en la tabla 6.

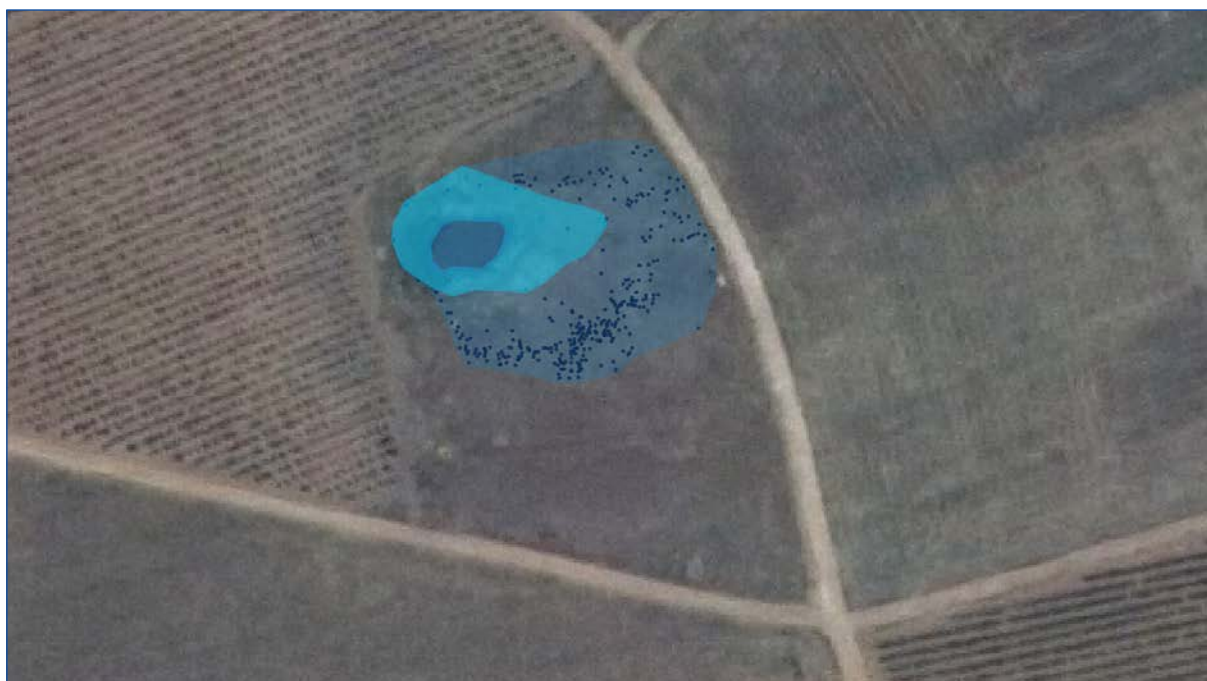
Figura 14. Superficie ocupada por una de las especies más características de los estanques temporales mediterráneos antes de la intervención (sector azul intenso) y después (sector azul pálido). Los puntos azul oscuro corresponden a registros de presencia de la especie *Marsilea strigosa*. Nótese el importante aumento en el área ocupada así como el mayor número de ejemplares.

Estos resultados no son debidos a una mayor precipitación durante el periodo de otoño-invierno de los años 2015-16 y 2016-17, que es el de trascendencia biológica para el desarrollo de estas comunidades de flora (Tabla 5), sino que se deben en gran medida a la intervención llevada a cabo, que ha fomentado la redistribución del agua en una superficie mucho mayor en 2017 frente a 2016 (Figuras 14 y 15).

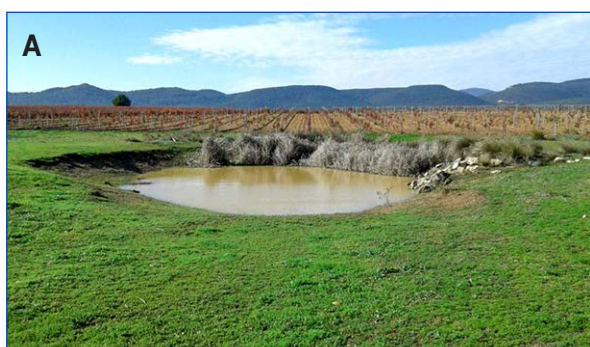
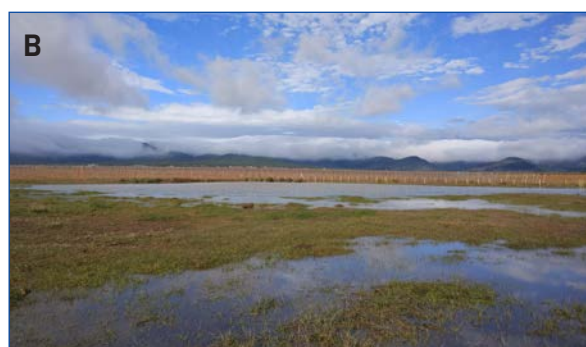
Figura 15. Comparativa del comportamiento de la lámina de agua antes y después de la intervención en el Lavajo del Tío Bernardo. A) Inundado en diciembre de 2014, con una pequeña y profunda cubeta de orillas pronunciadas que actúa como sumidero del agua. B) Inundado en enero tras las obras de restauración, con una extensa superficie inundada someramente. Fotografías de Ramón G. Pereira

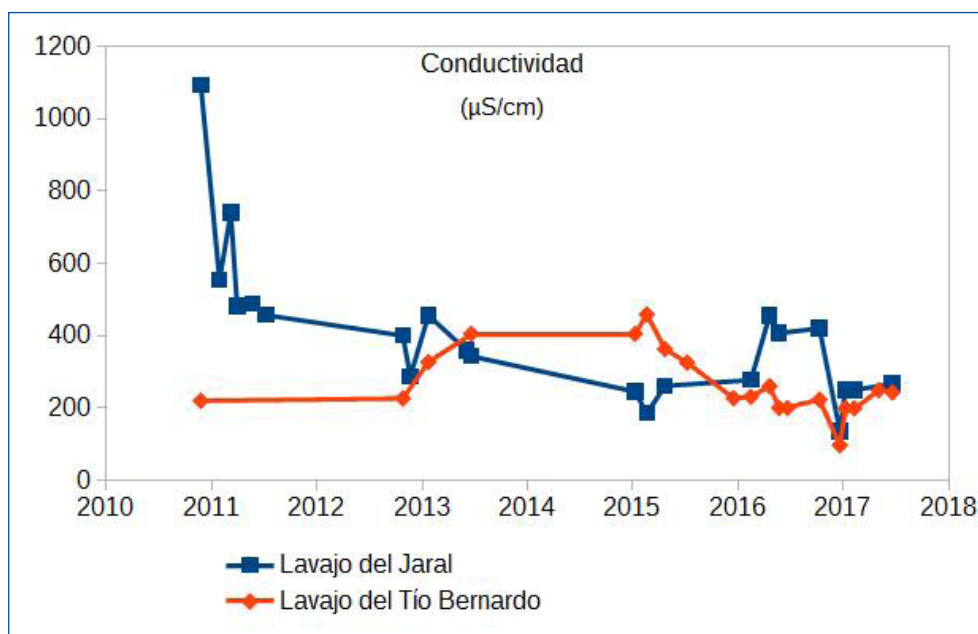
Figura 18. Evolución de la conductividad en los Lavajos de Sinarcas desde 2010.

Desde 2010 se ha producido una notable disminución de la conductividad del medio acuático en el Lavajo del Jaral (Figura 18). Este parámetro experimenta un primer descenso coinci-

diendo con la excavación y hormigonado de la cuneta de la carretera N-330 en febrero de 2010, en el tramo que atraviesa la cuenca vertiente del estanque temporal. Posteriormente, la colocación de la pantalla antisal en diciembre de 2016-enero 2017 se ve acompañada de una nueva disminución de este parámetro hasta alcanzar un nivel normal para una charca de lluvia y compatible con el mantenimiento a largo plazo de sus comunidades biológicas. Es importante destacar que la reducción de la conductividad no se ha debido a cambios en las prácticas de vialidad invernal, a una sustitución de la sal por otros productos o a un menor número de días con heladas (Tabla 8) en años posteriores a la excavación de la cuneta.

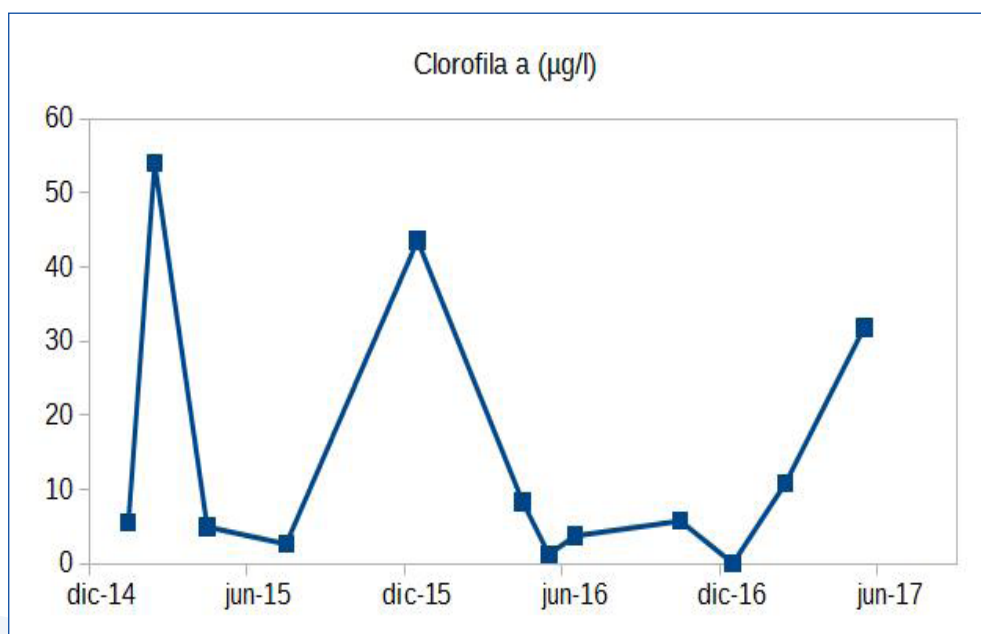
Figura 19. Biomasa algal, como concentración de clorofila-a ($\mu\text{g/l}$) en el Lavajo del Tío Bernardo.

El Lavajo del Tío Bernardo presenta con frecuencia agua verdosa debido al desarrollo excesivo de algas (fitoplancton). Como era esperable la intervención realizada ha promovido la movilización de nutrientes y sedimentos y esto ha provocado un repunte en el valor de la clorofila a, que es el parámetro utilizado para medir la concentración de algas en el agua. Sin embargo es de esperar que este parámetro evolucione favorablemente, a medida que la carga de nutrientes se estabilice y los sedimentos se asienten. Además, el hecho de que el lavajo experimentará a partir de ahora una desecación completa, provocará tanto la mineralización de la materia orgánica como una reducción de su productividad. Por último, el desarrollo de orlas de vegetación también favorecerá la retención de sedimentos y procesos de nitrificación. Por consiguiente se deberá esperar a un nuevo ciclo de inundación para apreciar el efecto de la restauración sobre este indicador, porque su estabilización requiere más tiempo que los parámetros morfológicos o físico-químicos.
